Le Mas de Rousselonge

Diagnostic – plan d'actions des bassins

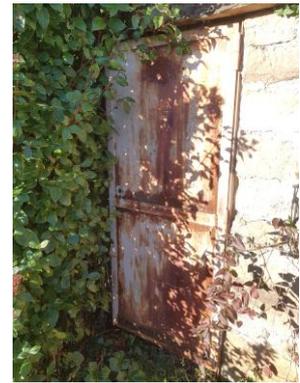
Il s'agit d'une cuve maçonnée de 20 m³ située au droit d'une source. Le trop plein de ce bassin est relié au bassin du potager. Une porte métallique permet d'y accéder (cf photo ci-contre).

Il s'agit vraisemblablement de la source la plus importante car c'est sur celle-ci que Bernard et Louisa ont édifié le système d'irrigation du domaine. En effet, un dispositif de pompage est présent pour alimenter le grand réservoir de 60 m³.

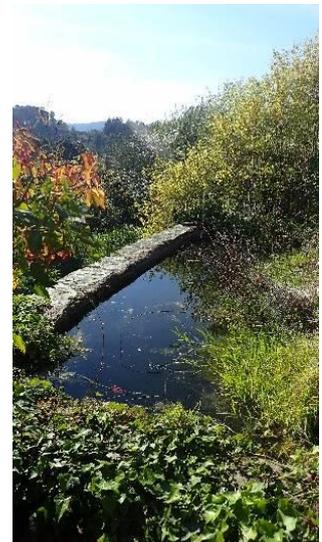
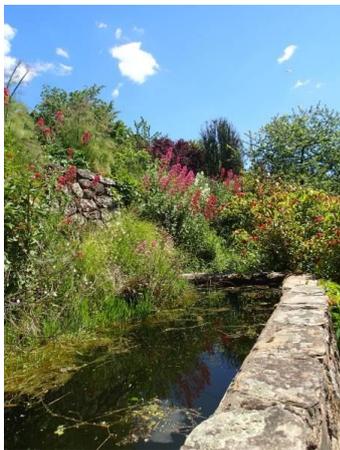
De dimensions plus importantes, ce bassin maçonné est alimenté par le bassin du potager.

Ce bassin avait été bâti par Bernard, il n'existait pas avant leur arrivée sur le domaine.

Contrairement aux autres bassins, les eaux sont en partie libres, probablement dû à la présence de poissons rouges.

Grand bac du potager	Maintenir le volume et la qualité de l'eau	Enlever des herbacées	2	Toute l'année	Couper les végétaux non-aquatiques ayant une emprise sur le bassin Amener les coupes au compost		Sécateur Gants
	Assurer la lisibilité et l'opérationnalité des système d'irrigation du domaine	Vidange le bac et retirer l'ancien système de vidange (ne laisser que celui qui est opérationnel) Maçonner le trou laissé par le retrait de l'ancien système de vidange	2	Octobre à février, par de temps sec	Intervention à privilégier par temps sec pour assurer la bonne prise du ciment

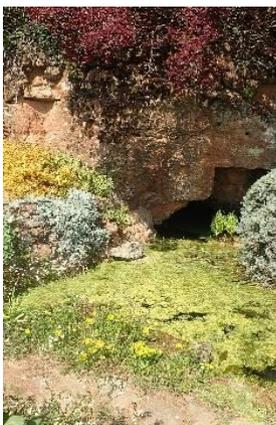
Le grand

Le bassin principal (le grand bassin), réceptionne le trop-plein du bassin enterré. Il est également alimenté par au moins une source, dans une cavité.

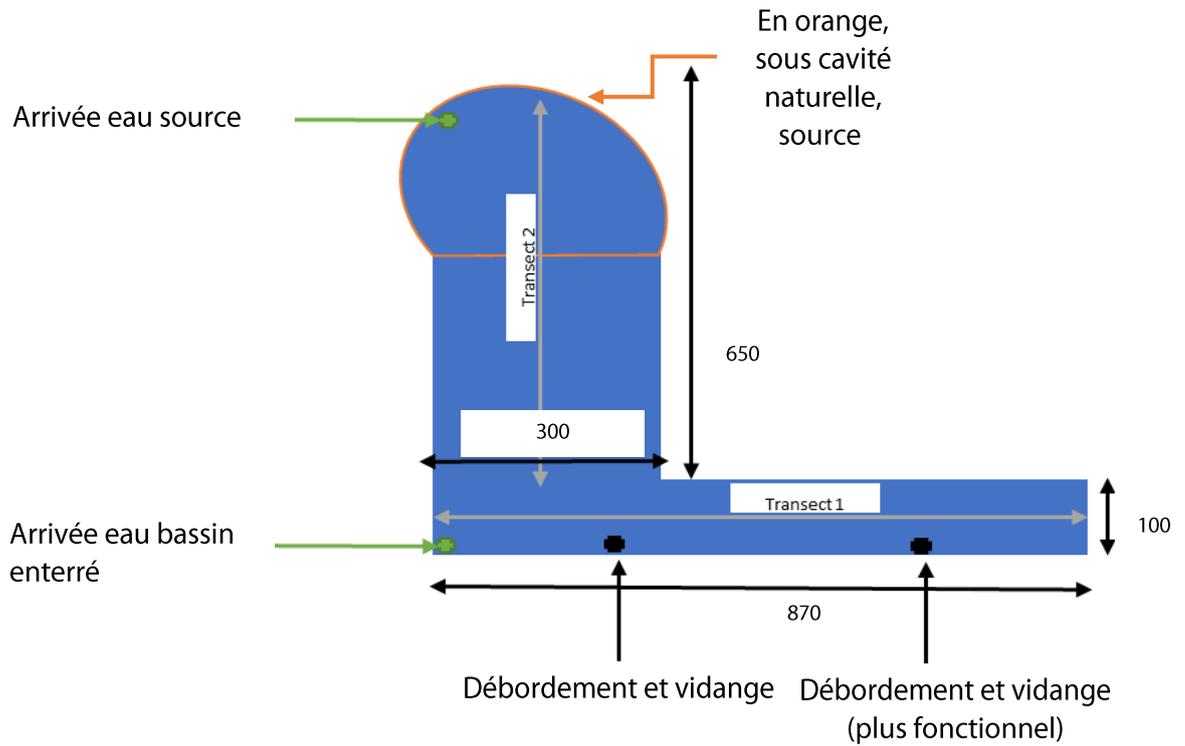
Le Grand bassin du potager

En orange, sous voûte bâtie, source

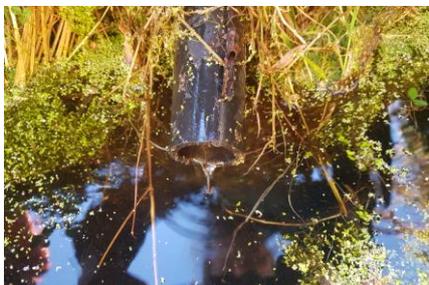
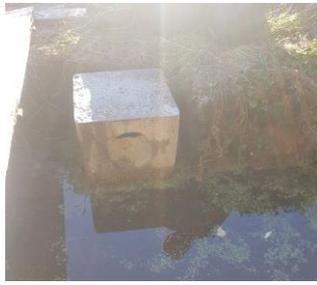
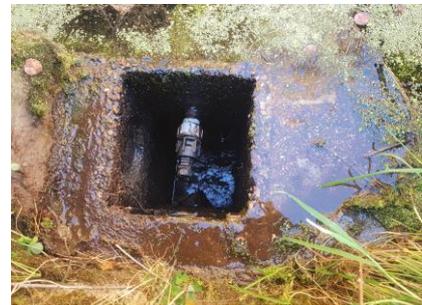
Le bassin moyen du potager

Dimensions
Env 550x200

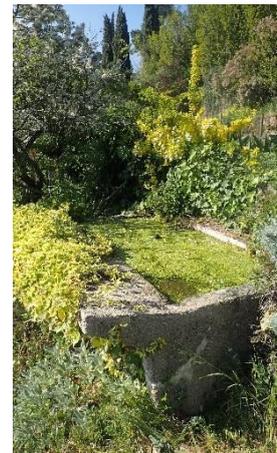
Il s'agit d'un lavoir bétonné de petite dimension d'environ 1m de long sur 70 cm et d'une profondeur d'environ 80 cm, alimenté par le petit bassin du potager. C'est Bernard qui a construit ce lavoir.

Un système permet de l'utiliser pour arroser la terrasse en contre bas.

Son débordement arrive dans le grand bac du potager.

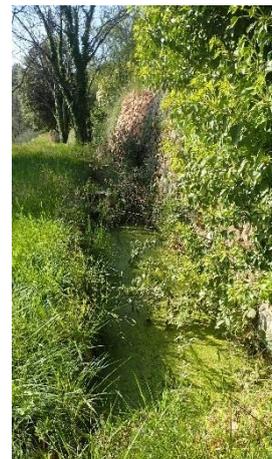
Il s'agit d'un bassin étroit de faible profondeur, alimenté par une source, il est situé le long d'un muret. Le niveau et les apports en eau apparaissent faibles et inconstants. Il est très végétalisé.

Il est équipé d'un système de trop plein et de vidange qui est connecté à un petit bac maçonné, situé sur la terrasse en contre bas.

Bassin du mûrier est	Restaurer le volume en eau	Curage manuel des dépôts vaseux	1	Octobre à février	Intervenir par moitié de bassin et laisser les dépôts vaseux sur le bord du bassin	105 m3 de vase soit en moyenne 14 cm d'épaisseur	Waders Pelle
	Favoriser les zones d'eau libre et améliorer la qualité de l'eau	Supprimer les végétaux non-inféodés aux milieux aquatiques Supprimer Lemna minor	1	Octobre à février		7,5 m2	Epuisette Waders Gants Sécateur
Bassin du mûrier ouest de gauche	Restaurer le volume en eau	Curage manuel des dépôts vaseux	1	Octobre à février	Intervenir par moitié de bassin et laisser les dépôts vaseux sur le bord du bassin	46,5m3 de vase soit en moyenne 10 cm d'épaisseur	Waders Pelle
	Favoriser les zones d'eau libre et améliorer la qualité de l'eau	Supprimer les végétaux non-inféodés aux milieux aquatiques Supprimer Lemna minor	1	Octobre à février		4,5 m2	Epuisette Waders Gants Sécateur

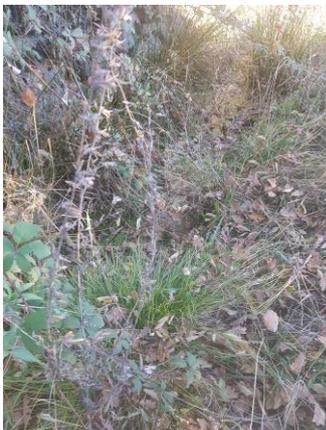
Bassins de gauche

Il s'agit de 2 bassins contigus de faible profondeur, étroits, le long d'un muret, alimentés par sources mais avec la particularité de présenter un niveau d'eau différent. Il semblerait que la source principale se situe dans le bassin de gauche et que celle du bassin de droite soit moins conséquente. Ainsi, lorsque celui de gauche ne déborde pas (dans celui de droite), leurs niveaux et qualités sont différents.

La végétation est elle aussi différente d'un bassin à l'autre, ils sont toutefois tous les deux très végétalisés et comblés.

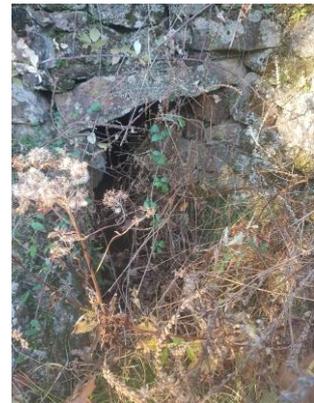
Il s'agit du bassin le plus éloigné. Il borde également un muret. Il est alimenté par une source qui sort d'une cavité. Il est fortement végétalisé et atterrit sur une partie, sa profondeur est relativement faible.

Ce bassin est également équipé d'un système de trop plein et de vidange qui se déverse dans la terrasse en contre bas.

Il y a une plante exotique à l'extrémité du bassin des bambous, **Erygnium pandanifolium**, elle est imposante et ne peut être confondue (*comparable à un aloe*). Elle ne doit pas être enlevée, c'est un cadeau fait à Louisa.

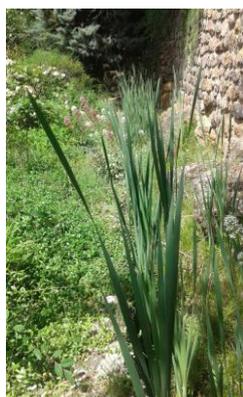
Tout en longueur le long d'un muret, il était à l'origine alimenté par une source. Le muret s'est effondré et a été refait par Bernard. Depuis la réfection de celui-ci, l'alimentation est très faible, et ce bassin ne présente plus d'eau libre mais reste humide. Massette et salicaire sont les plantes principales qui le caractérisent.
